PARTE I: ESTADO DE CONSERVACIÓN

I.1. DATOS GENERALES DE LA INSPECCIÓN

INFORME

1.- OBJETO Y ANTECEDENTES.

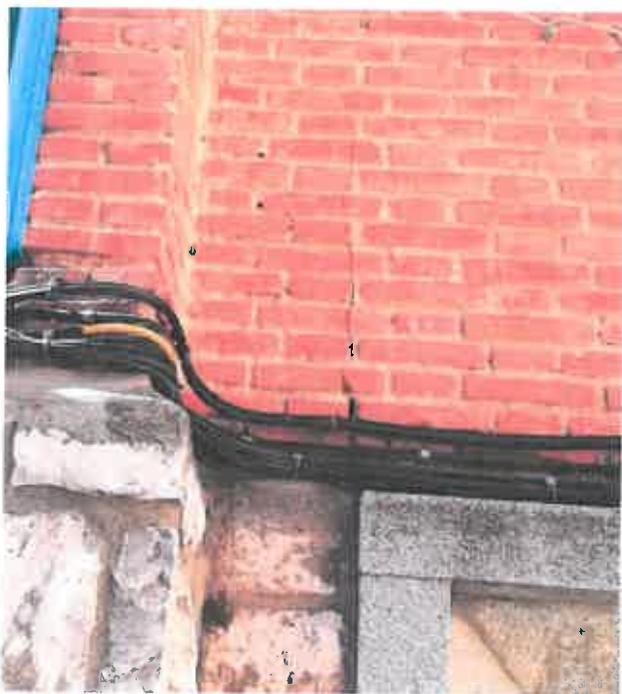
Deficiencia: Fisuras y/o grietas en los cerramientos de las fachadas exteriores

Localización: DINTEL PUERTA ACCESO A PORTAL

Descripción: Fisura vertical en sentido ascendente que parte de ángulo superior de hueco de fachada, coincidiendo con tendel de hiladas alternas

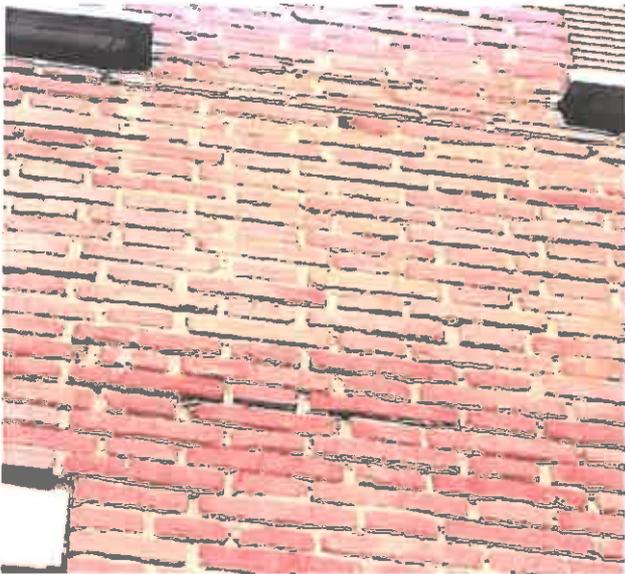
Deficiencia: Abombamiento de muros de cerramiento

Localización: fisura a la altura de canto de forjado en fachada

Descripción: Fisura vertical en fabrica de ladrillo coincidente con canto de forjado. Abombamiento de hoja de fabrica

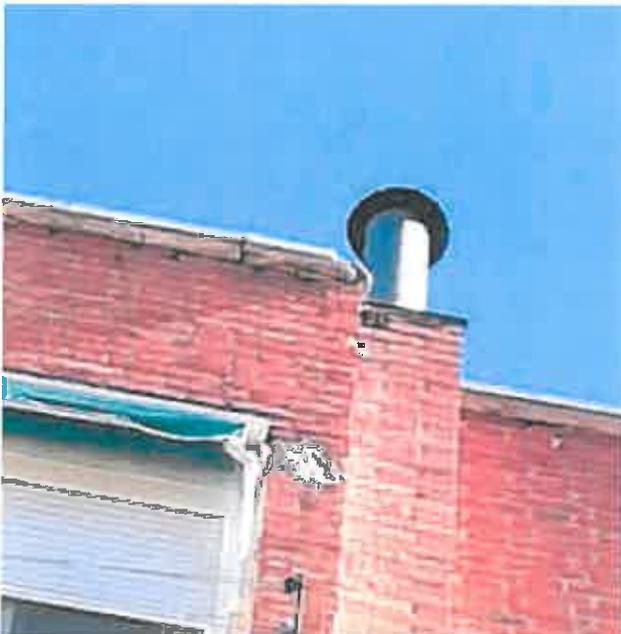
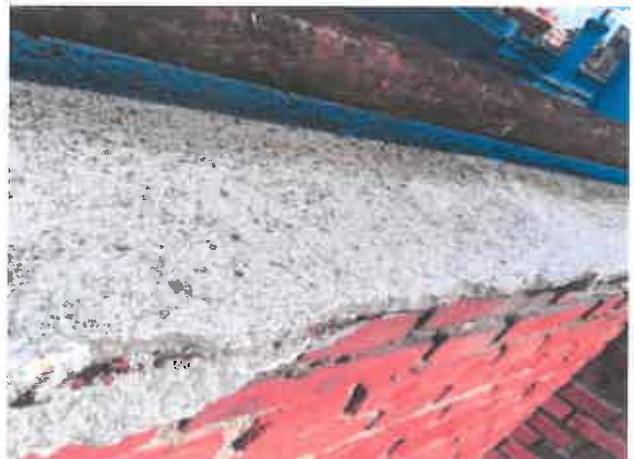
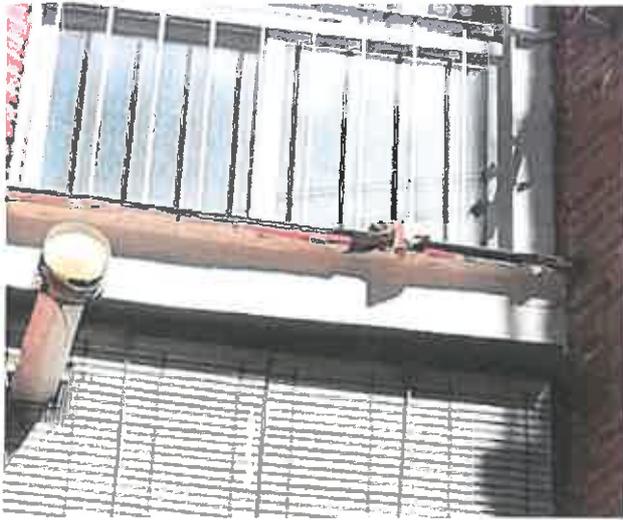
Deficiencia: Mal estado y/o riesgo de desprendimiento de Elementos de fachada como: aleros, cornisas, voladizos, miradores, etc.

Localización: Huecos de fachadas, albardillas de huecos, cubremuros de petos de azotea y vierteaguas de solados de tendedores

Descripción: Piezas de hojas de cerramiento de fachada, desprendimientos por hidratación de piezas de cubremuros y albardillas y piezas cerámicas de vierteaguas

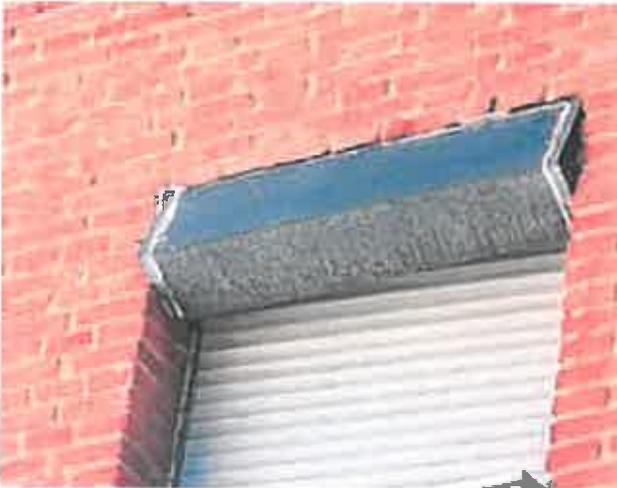
Deficiencia: Mal estado y/o riesgo de desprendimiento de los Elementos Adosados a Fachada como: bajantes, chimeneas, farolas, antenas, marquesinas, tendederos, toldos, cableados, equipos de climatización, etc.

Localización: Capialzado de hueco de ventana en fachada

Descripción: Pieza de chapa de capialzado de ventana desprendida

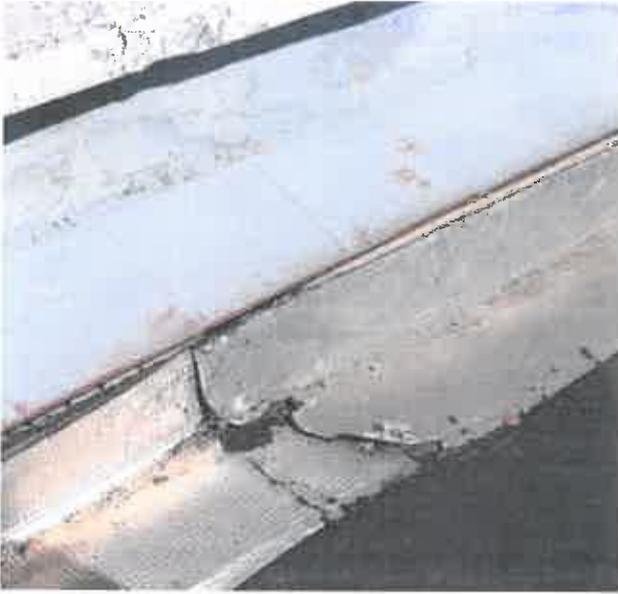
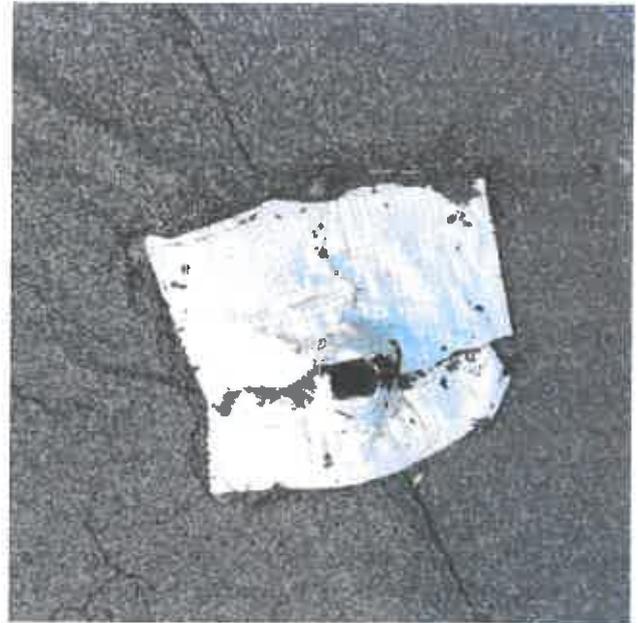
Deficiencia: Ausencia, deformación y/o rotura de las membranas impermeabilizantes en azoteas

Localización: Cubierta

Descripción: Rotura de membrana de impermeabilización y ausencia de perfil o remate perimetral

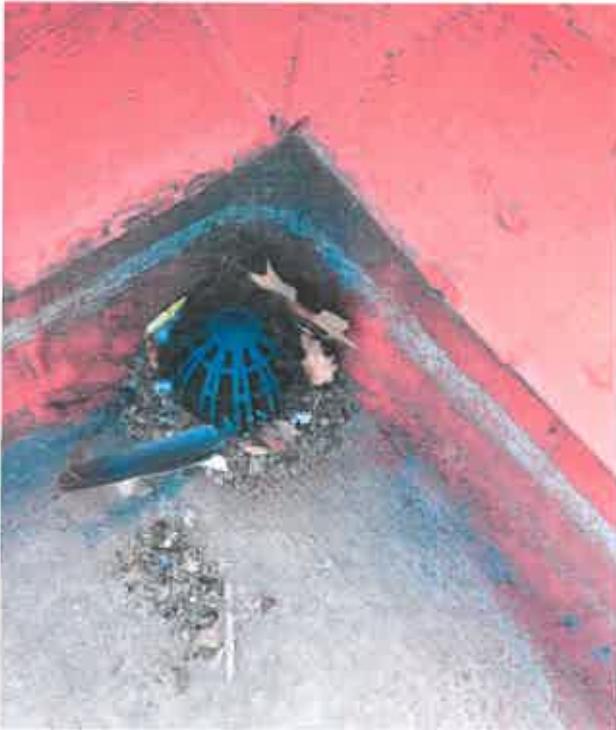
Deficiencia: Rotura, obstrucciones u otras deficiencias en sumideros, cazoletas y elementos de desagüe en azoteas

Localización: Sumideros cubierta

Descripción: Restos entorno a sumidero y obstrucción de este

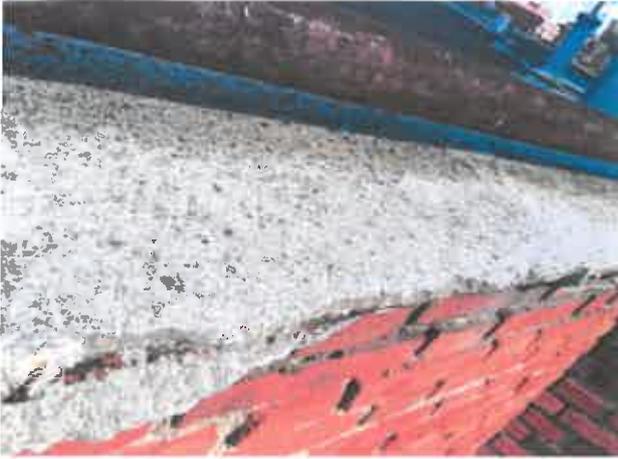
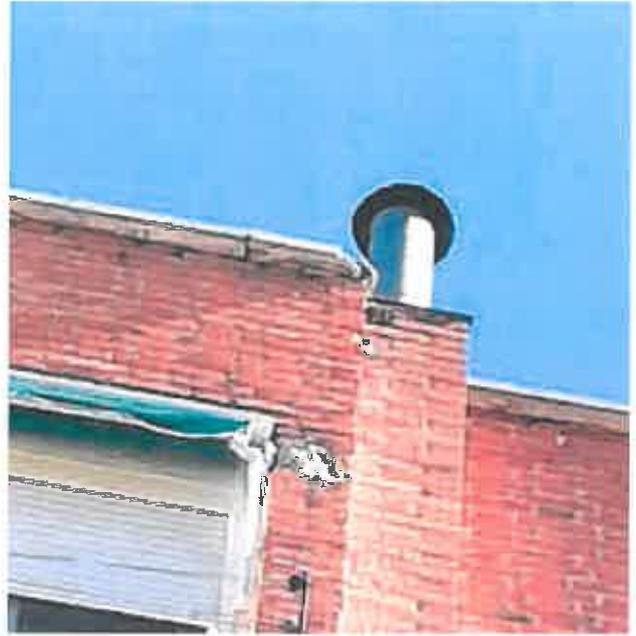
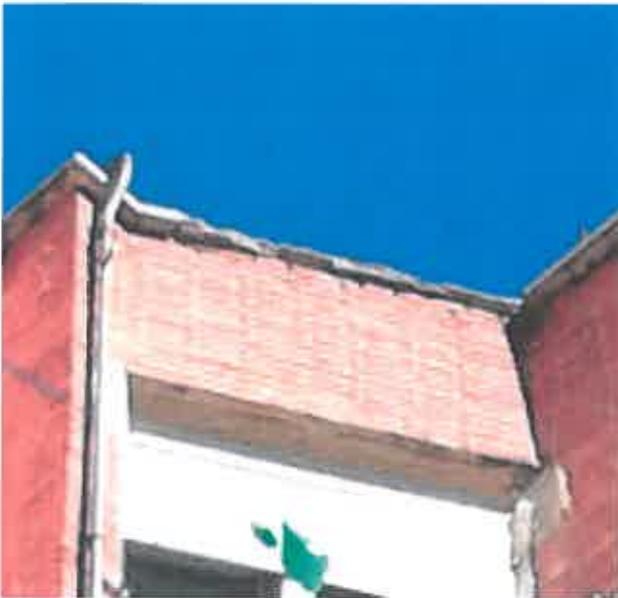
Deficiencia: Desprendimientos de piezas de albardilla de peto de cubierta

Localización: Peto perimetral de cubierta

Descripción: Descomposición y fragmentación con desprendimientos parciales de las piezas que conforman la albardilla perimetral del peto de cubierta

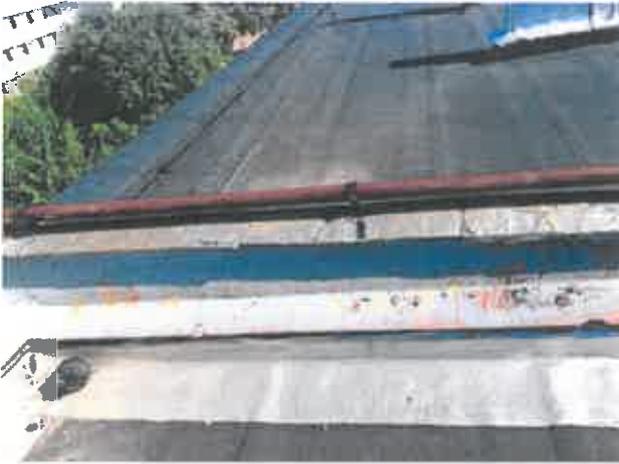
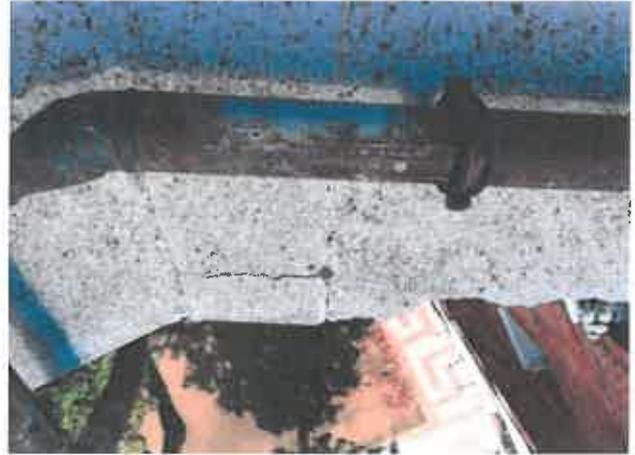
Deficiencia: Oxido en superficie de canalizaciones metálicas

Localización: Canalizacion de gas

Descripción: Capa de oxido y falta de proteccion de superficie de tubería

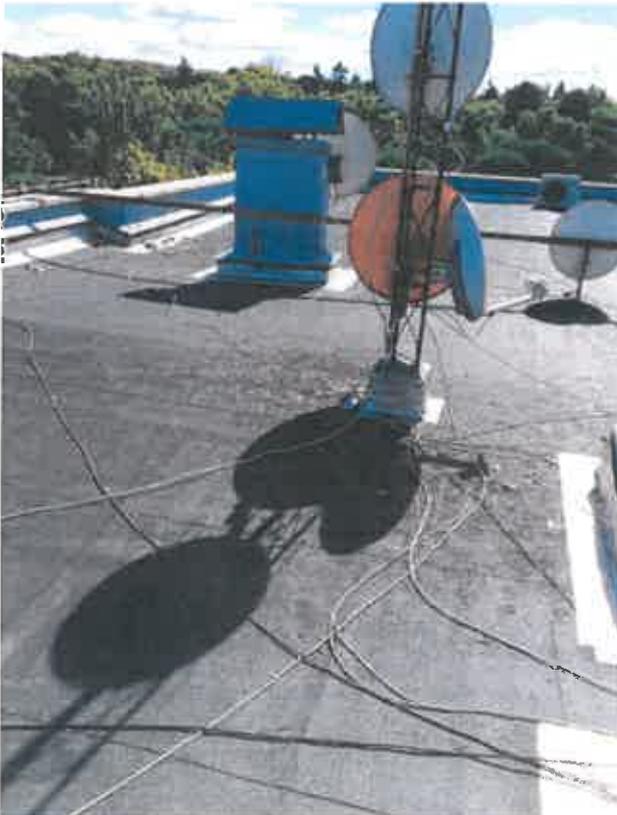
Deficiencia: Cableado sin fijación

Localización: Entorno a antenas

Descripción: Existencia de multitud de cableado sin fijar ni canalizar

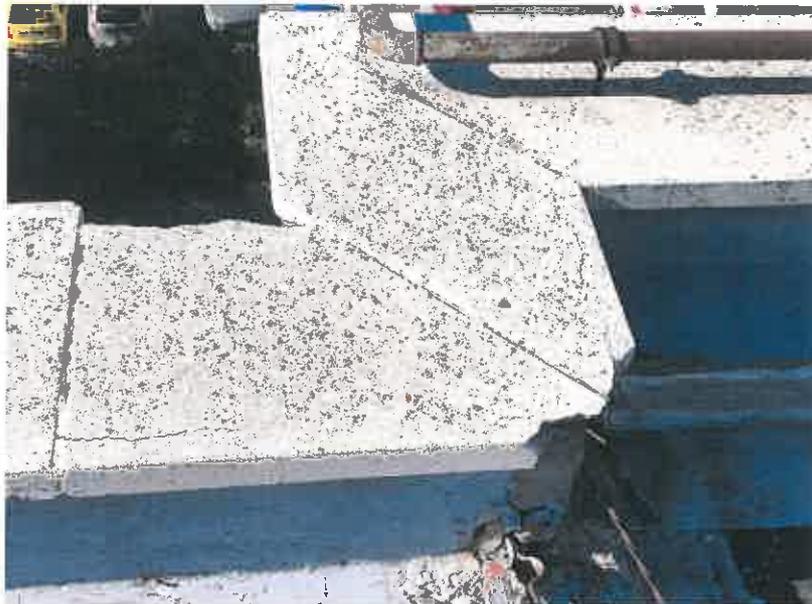
2.1. - Albardillas rotas con riesgo de desprendimiento

Se realiza visita al edificio objeto del presente informe observando que en la coronación de los petos de la cubierta comunitaria están revestidos con una albardilla de piedra artificial. Estas presentan en muchas zonas fisuras, piezas con riesgo de desprendimiento, parte de ellas ya desprendidas, incluso alguna de ellas prácticamente sueltas, tal y como se puede ver en las fotos anexas.

Albardillas rotas

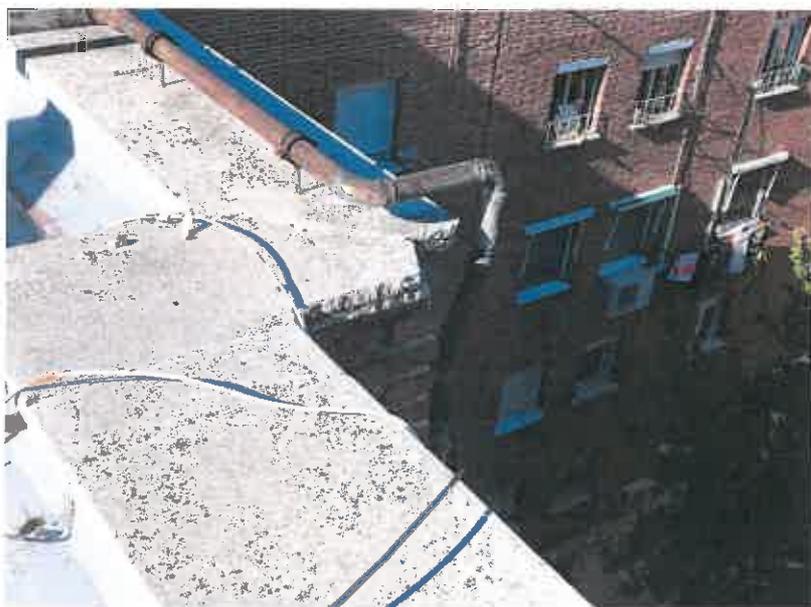
Albardillas con riesgo de desprendimiento

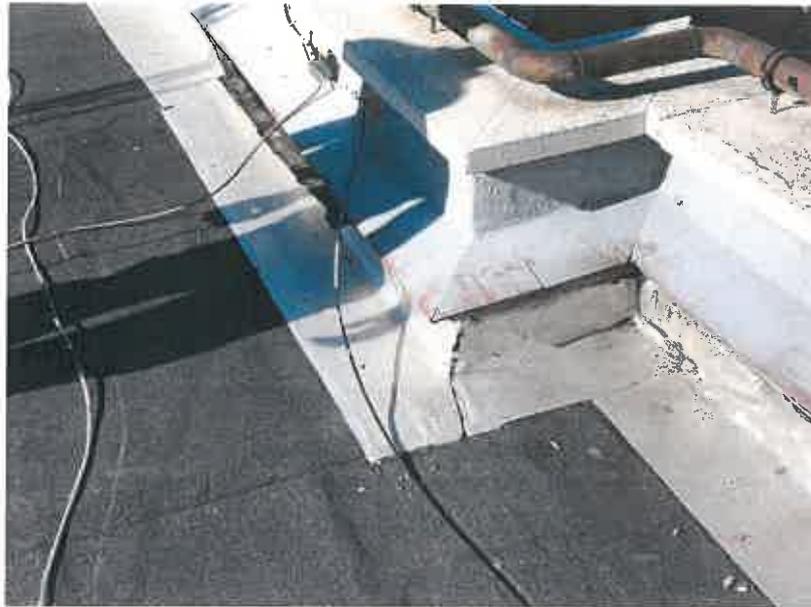
Albardillas fisuradas

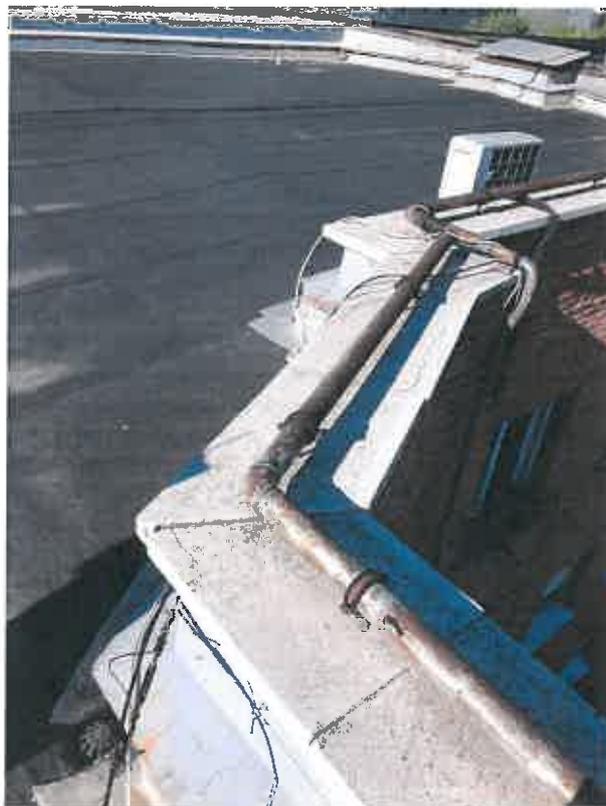
Albardillas fisuradas

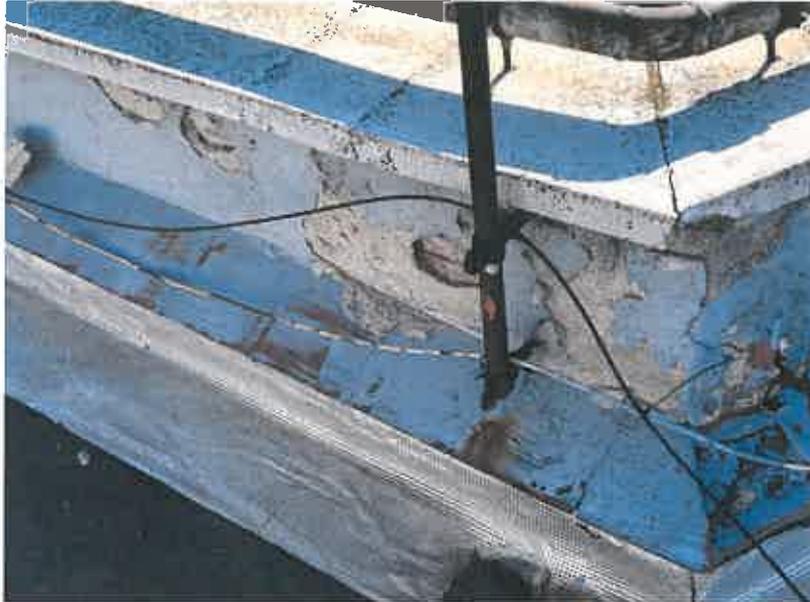
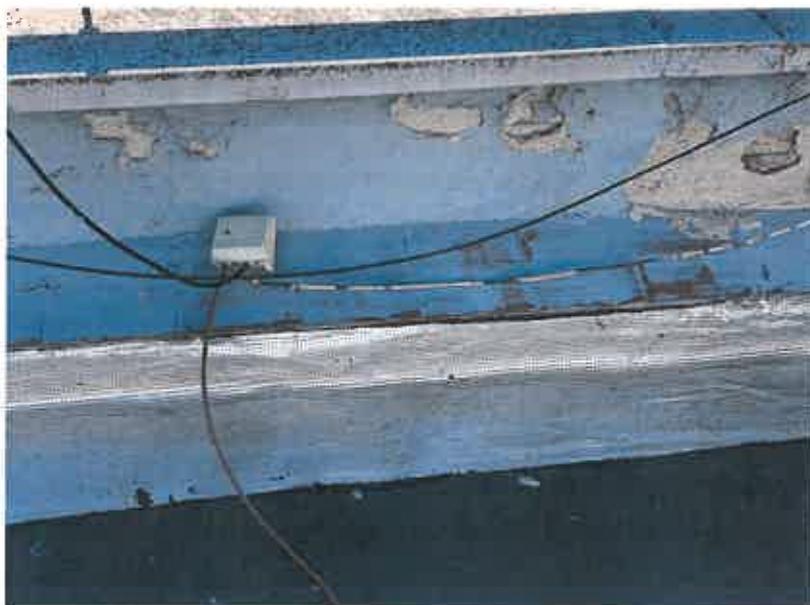
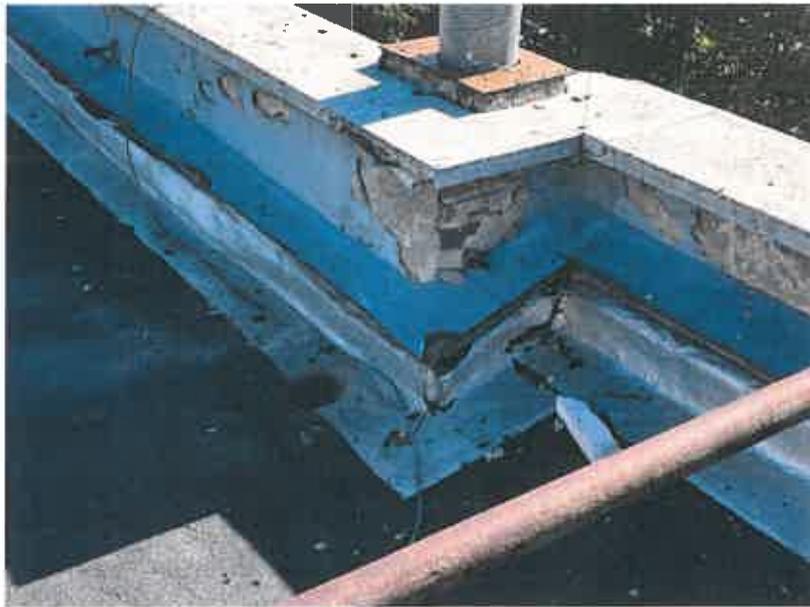
2.2. - Revestimiento interior de peto en mal estado

Se observa que en la parte interior del peto de la terraza se encuentra revestido con un mortero de cemento, el cual se encuentra desprendido en muchas zonas, dándose incluso zonas bufadas con riesgo de desprendimiento del mismo, tal y como se observan en las siguientes fotografías:

Enfoscado peto en mal estado

Picado y saneado de enfoscados de cemento en paramentos verticales, por medios manuales, en zonas bufadas o agrietadas, incluso limpieza y retirada de escombros a pie de carga, sin transporte al vertedero y con p.p. de medios auxiliares, sin medidas de protección colectivas.

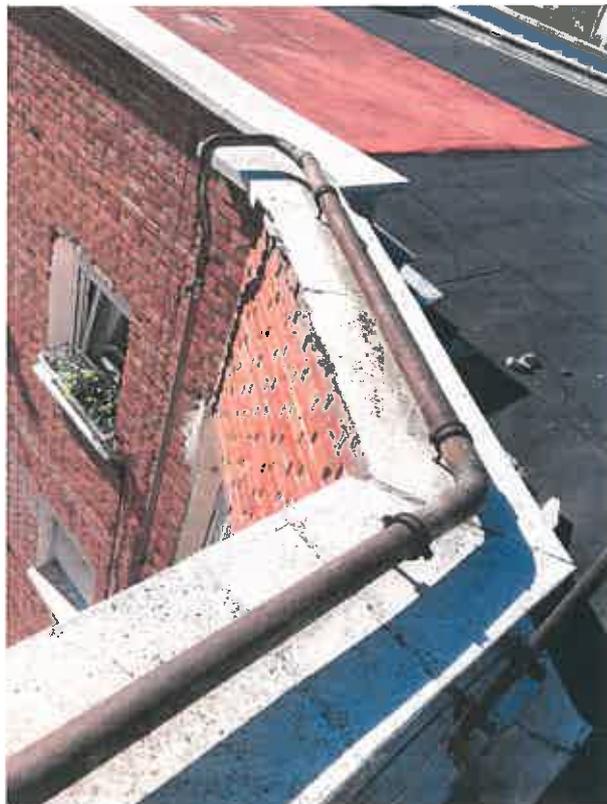
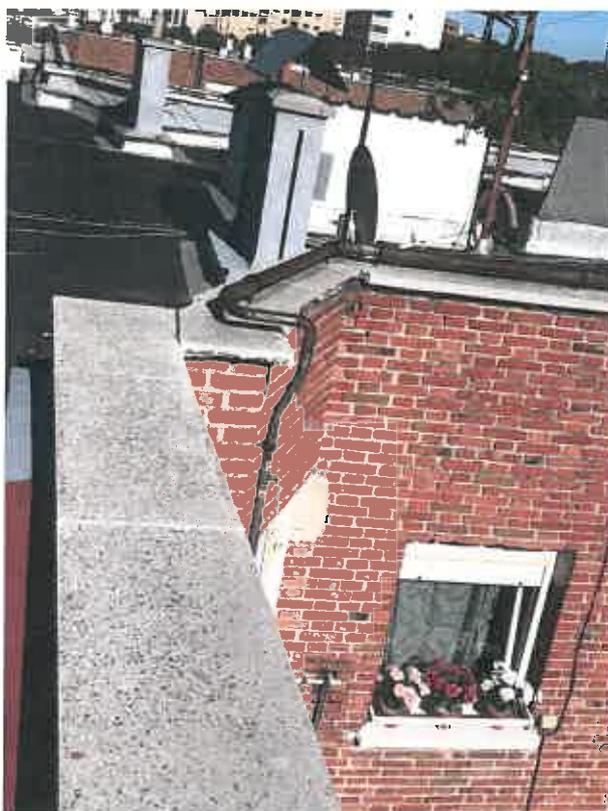
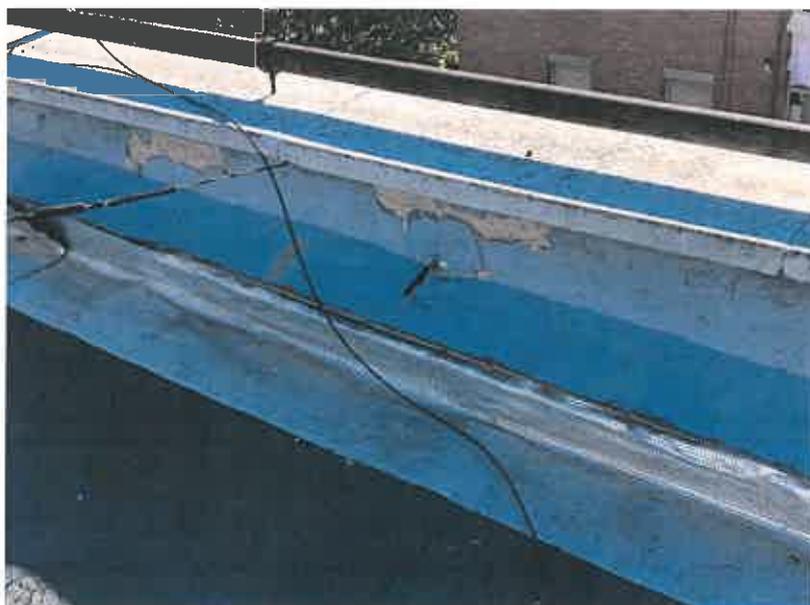
2.3. Esmalte tubería de gas

Se observa que la tubería de gas que soporta en la coronación del peto se encuentra con restos de óxido en determinadas zonas.

Tubería de gas oxidada

Se recomienda aplicar esmalte sobre la tubería de gas, incluso aplicación de eliminación previa de restos de óxidos.

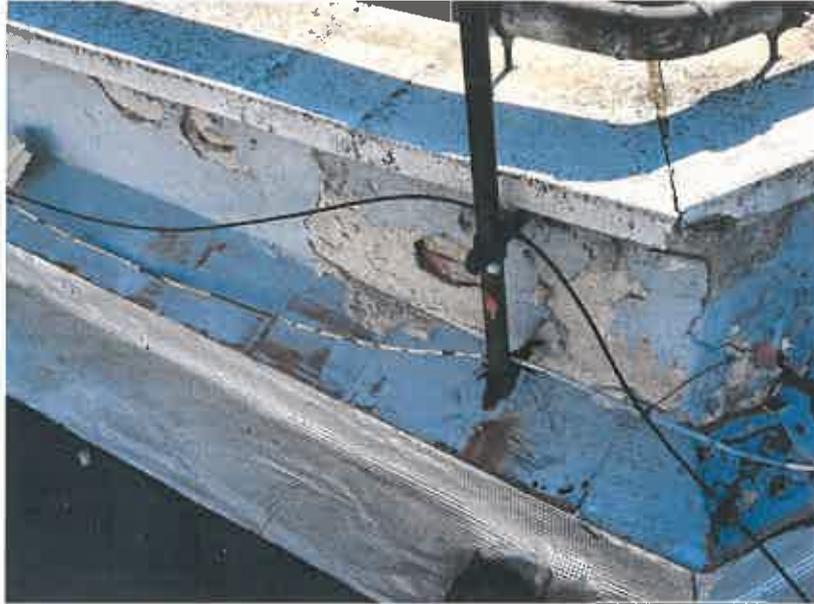
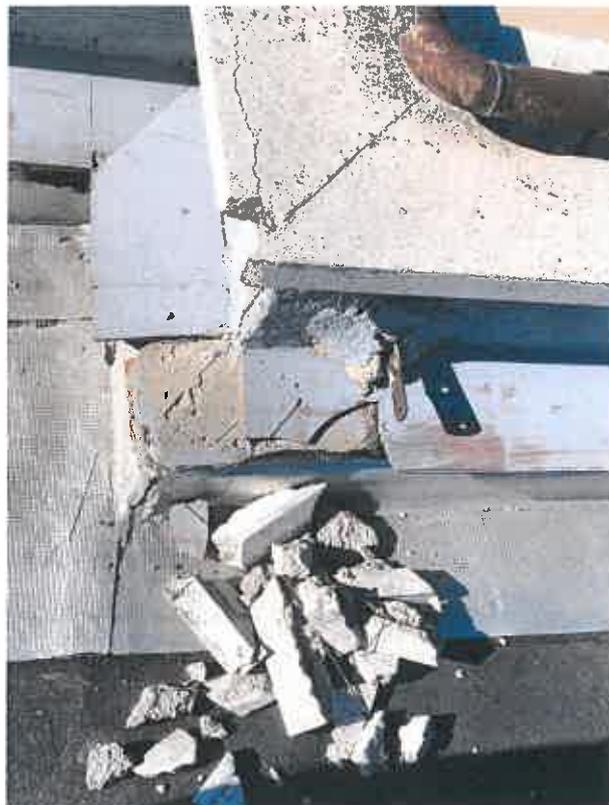
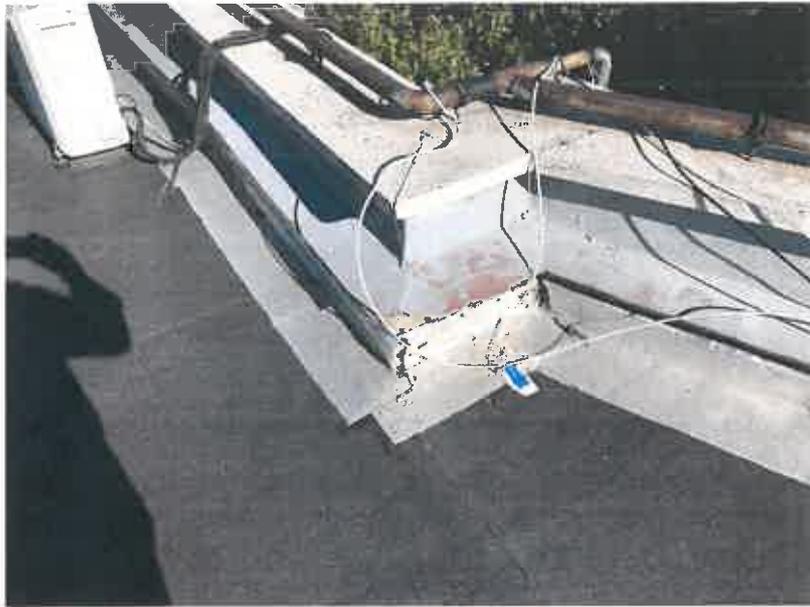
2.4. Remate perimetral zona inferior

Se observa en la parte inferior del peto de la terraza que parte del baldosín catalán se encuentra desprendido.

Baldosín catalán roto

Levantado de piezas de baldosín catalán desprednidas o con roturas, en zona de remate inferior de peto de cubierta, por medios manuales, incluso carga y retirada de escombros a pie de carga. terraza comunitaria
