ACTA DESFAVORABLE DE INSPECCIÓN TÉCNICA DE EDIFICIOS

DIRECCIÓN CALLE PROYECTARQUITECTOS 33

ANEXO COMPLEMENTARIO ITE INFORME PARA SOLVENTAR INCIDENCIAS

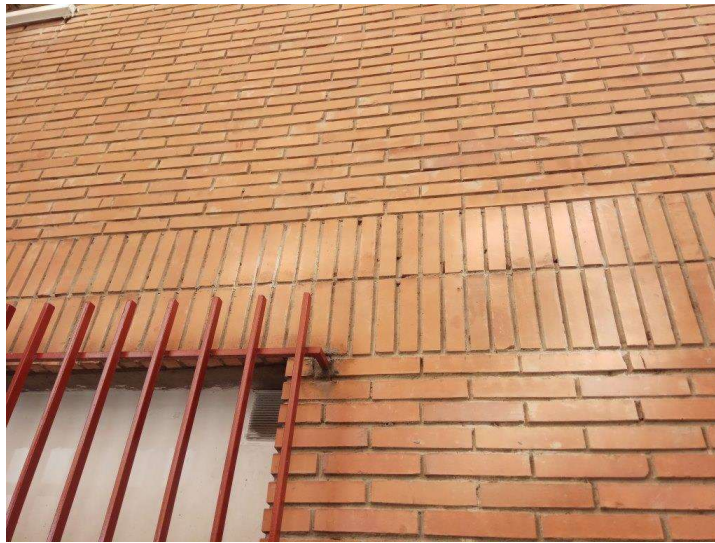
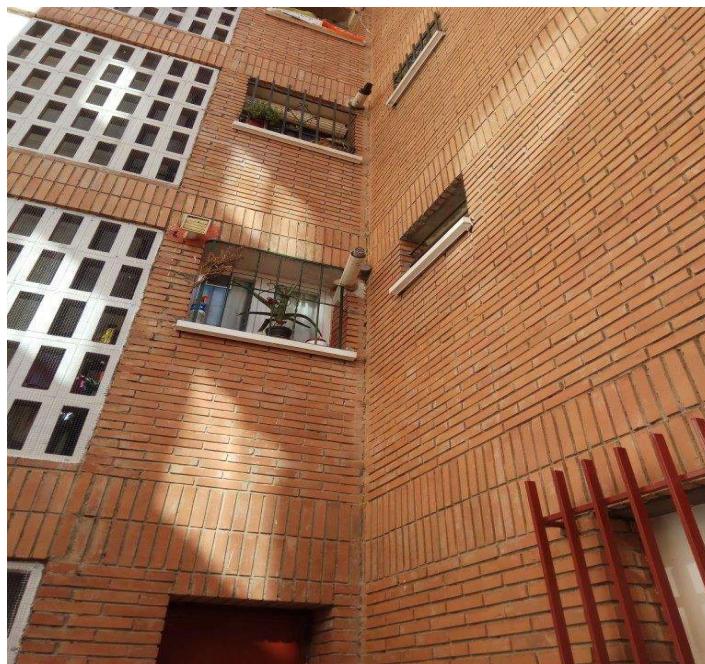
1.- Existen zonas de fachada trasera del edificio donde el mortero de rejuntado de la fábrica ha perdido su consistencia provocando la entrada de agua en algunas viviendas

3.- Pérdida de masa del mortero de agarre de la fábrica, por el desgaste del mismo

Los paramentos verticales de las fachadas del edificio se encuentran en buen estado aunque existen zonas donde se aprecia que el mortero de las juntas ha perdido su consistencia siendo necesario su llagueado y el retacado de algunos ladrillos que también presentan defectos. Existen viviendas de la planta 6ª que presentan filtraciones de agua por este motivo.

FACHADA

Deben de repasarse las juntas y llagas de los ladrillos de las fachadas debido a la pérdida de la masa de las mismas. deben recarse las zobnas de fábrica que están dañadas, mediante el retacado de los ladrillos que lo conforman se debe proceder al saneado de los enfoscados de los paramentos inferiores de los patios

4.- saneado y rejuntado con mortero sin retracción de aquellas zonas afectadas

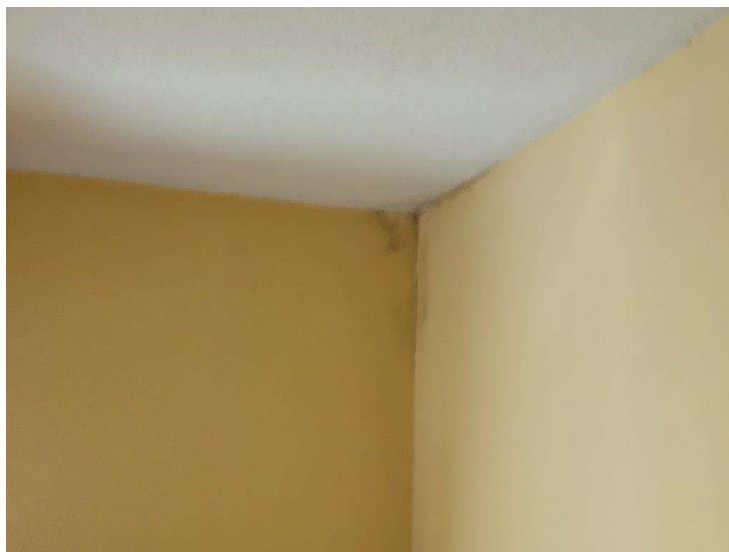
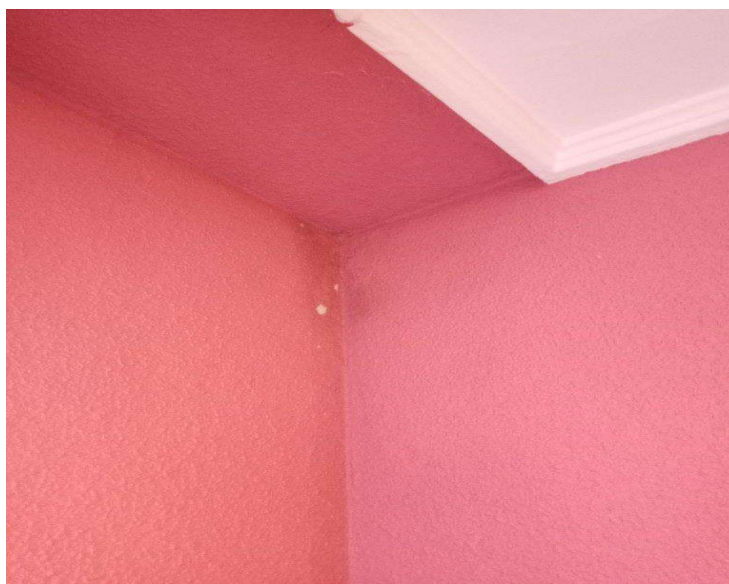
HUMEDADES EN VIVIENDA x

HUMEDADES EN VIVIENDA y

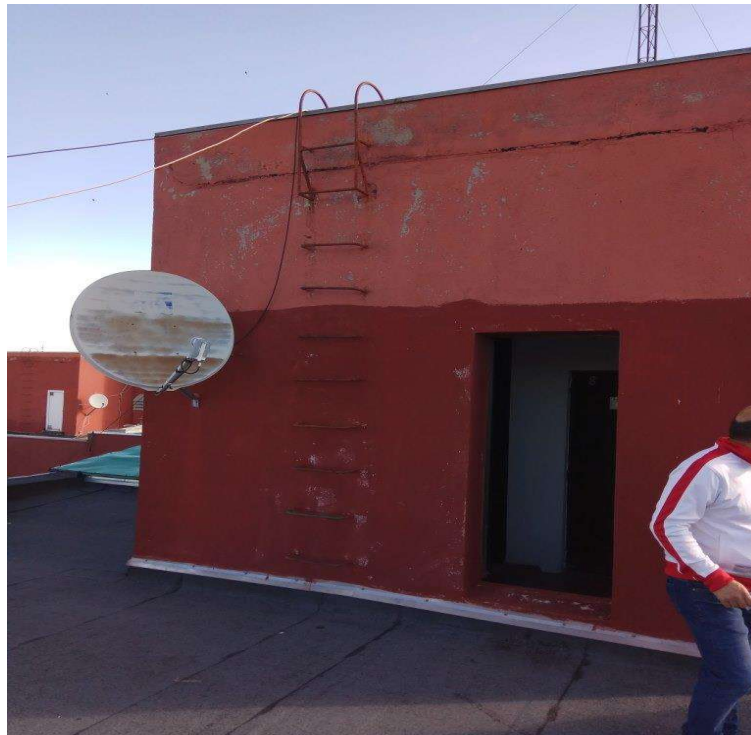
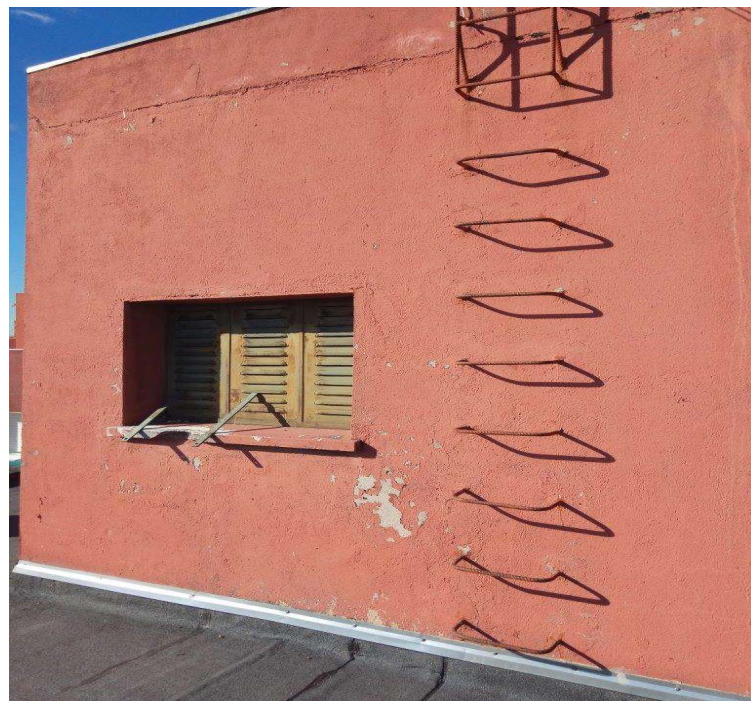
Los paramentos verticales de los torreones de la cubierta presentan deterioro en la pintura de los mismos y en algunos casos está afectado el enfoscado de mortero. **Por todo lo anterior el resultado de inspección de LAS FACHADAS ES DESFAVORABLE.**

TORREON CUBIERTA

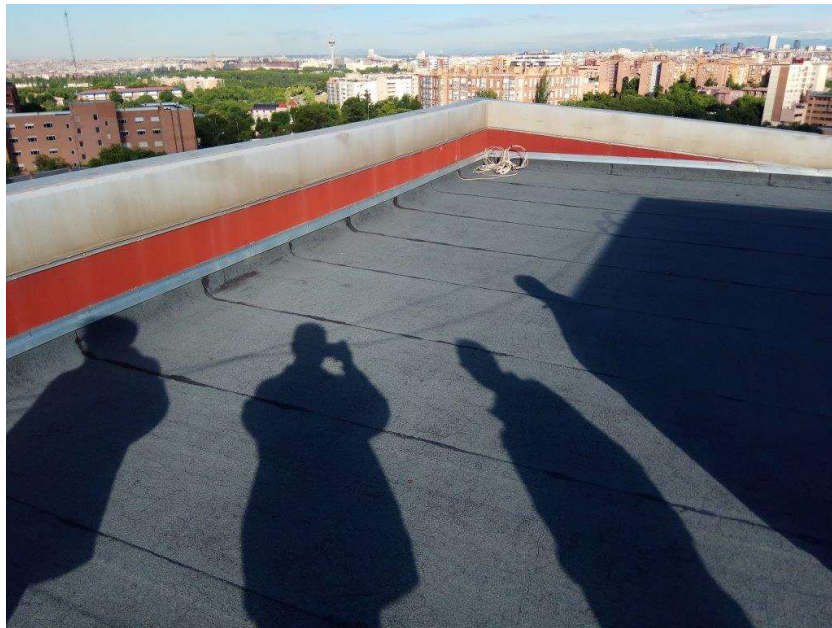
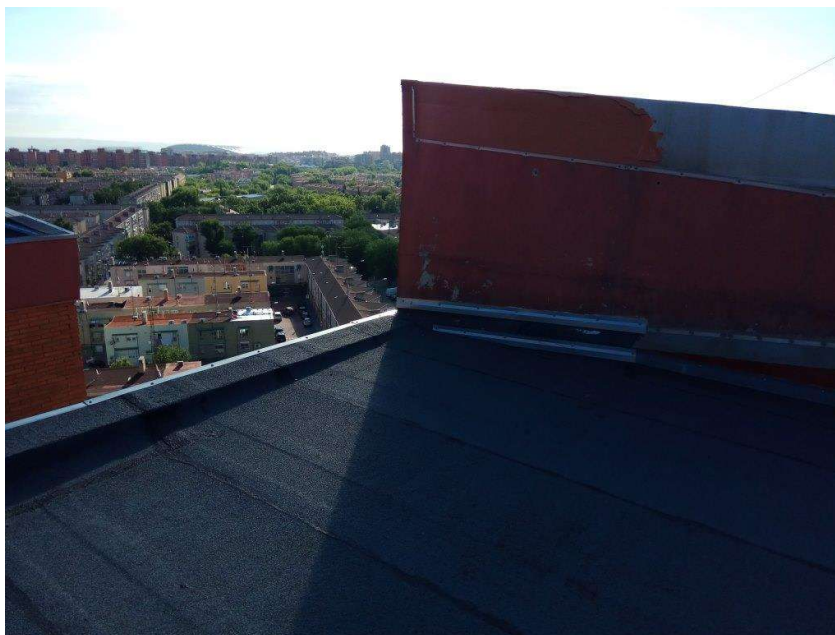
La cubierta del edificio es de tipo plana invertida, no presentando problemas ni goteras al encontrarse limpia y bien conservada, por lo tanto considero que el estado de **LA CUBIERTA ES FAVORABLE.**

CUBIERTA EDIFICIO
